Meyerrose Baumsachverständigenbüro

Dendrologische Baubegleitung

Ergebnis der dendrologischen Baubegleitung (Wurzelsondierung)

Neubau Lidl-Markt in Bad Rothenfelde

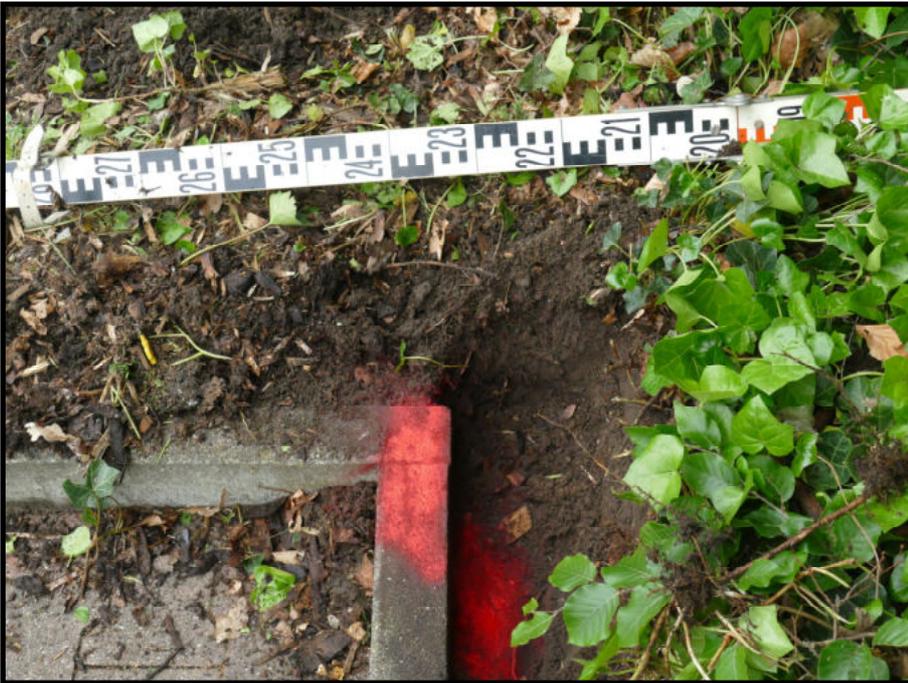
Der Abstand von Vorderkante Bordstein bis zum Stammfuß der Linde beträgt ca. 2,40 m.

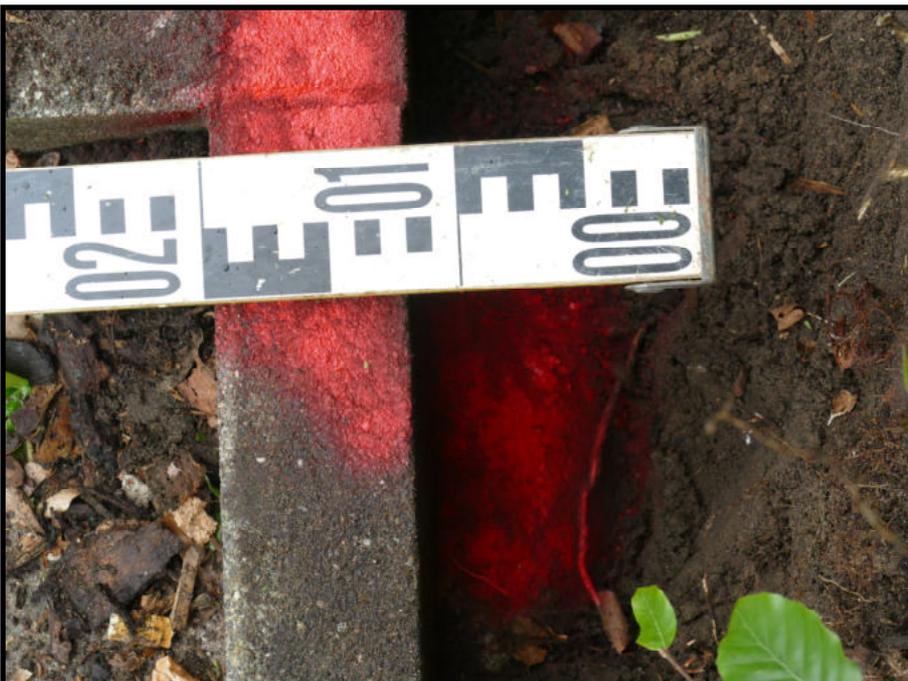
Die ermittelte Breite vom Tiefbordstein und der Rückenstütze betragen ca. 20 cm und sind bei der Verschiebung des Bordsteins zur Bahnhofstraße zu berücksichtigen. Hinzu kommt die Herstellung des Arbeitsbereiches, der ca. 20 cm hinter der Rückenstütze endet. Das bedeutet, dass für die geplante Verschiebung des Bordsteins einschl. Arbeitsbereich eine Breite von ca. 1,70 m benötigt wird.

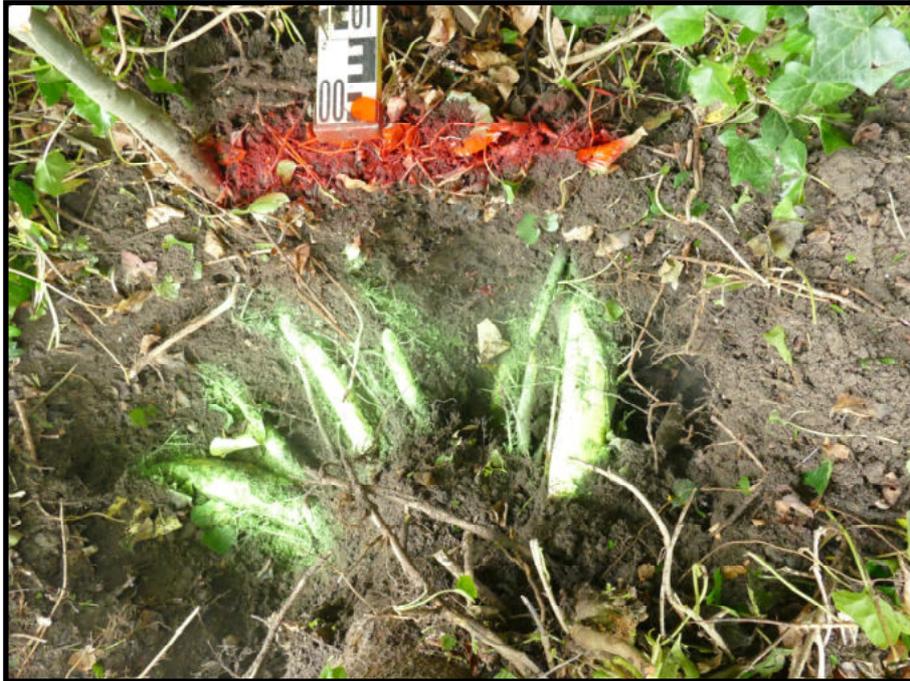
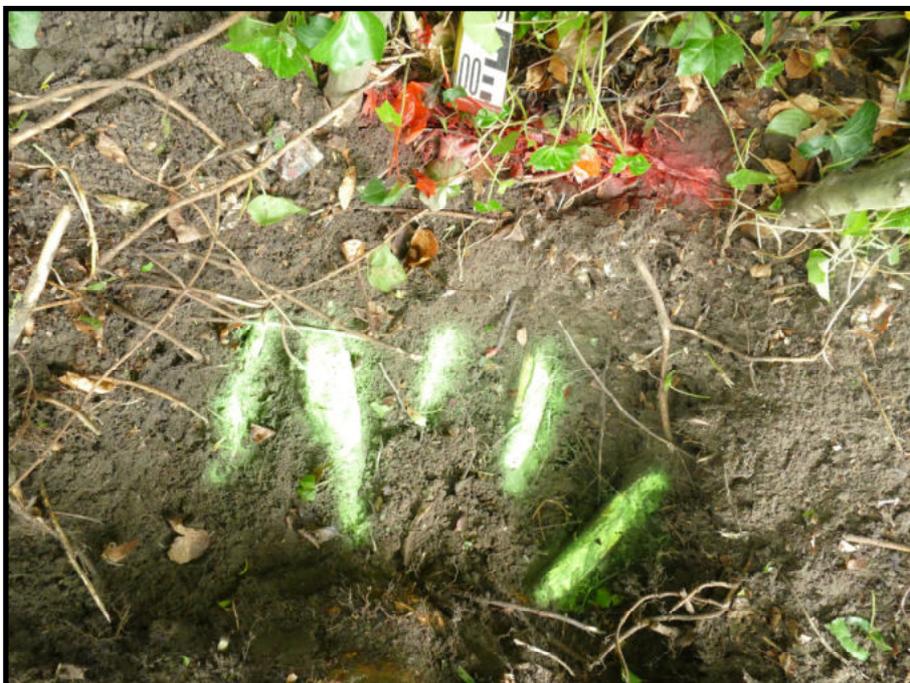
Bei diesen Linden kann die geplante Maßnahme nicht umgesetzt werden.
Die Wurzelverluste wären zu groß und die Bäume hätten einen erheblichen Vitalitätsverlust.

Der Unterzeichner empfiehlt daher die Baumentnahme und eine Nachpflanzung in einer entsprechenden Größe.

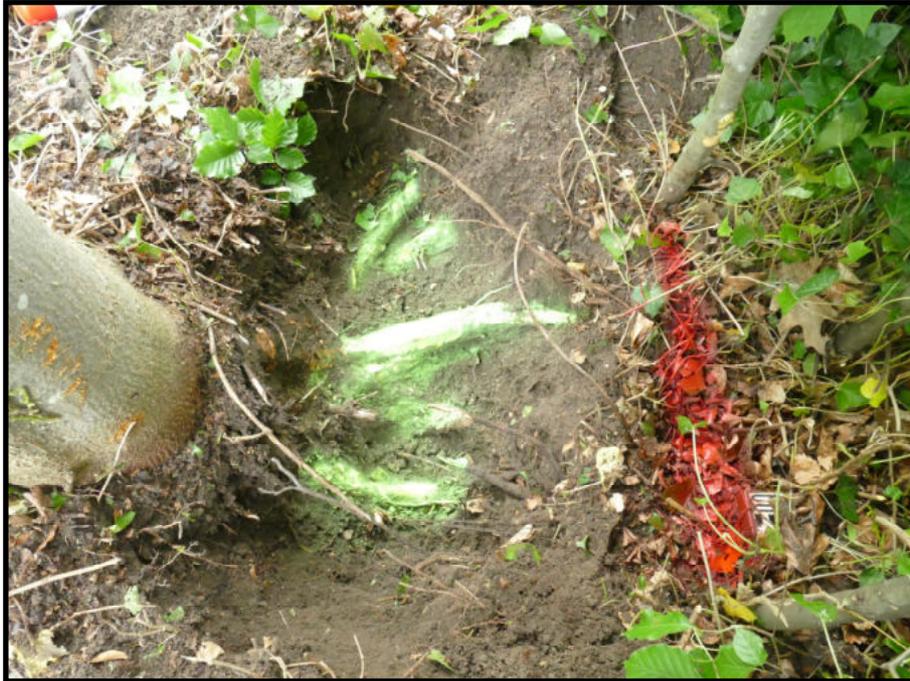
Baum-Nr. 782636, Planungs-Nr.: 3 Winterlinde, Jungbaum:

Bei der Baum-Nr.: 782636 kann die Parkplatzerweiterung nicht erfolgen. Die zu entnehmende Wurzelmasse würde einen gravierenden Vitalitätsverlust zur Folge haben.

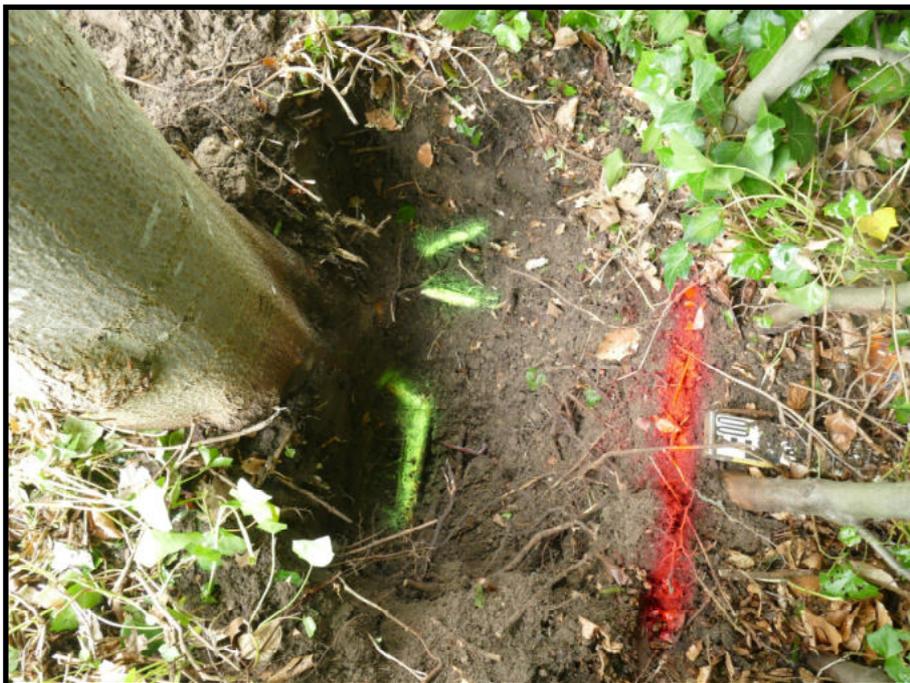
Baum-Nr. 782635, Planungs-Nr.: 4 Winterlinde, Jungbaum:

Die Linde mit der Baum-Nr.: 782635 hat nur wenige Wurzeln in dem beplanten Baubereich ausgebildet. Hier wäre die Maßnahme durch eine Abstandsvergrößerung vom Bordstein zum Stammfuß möglich.

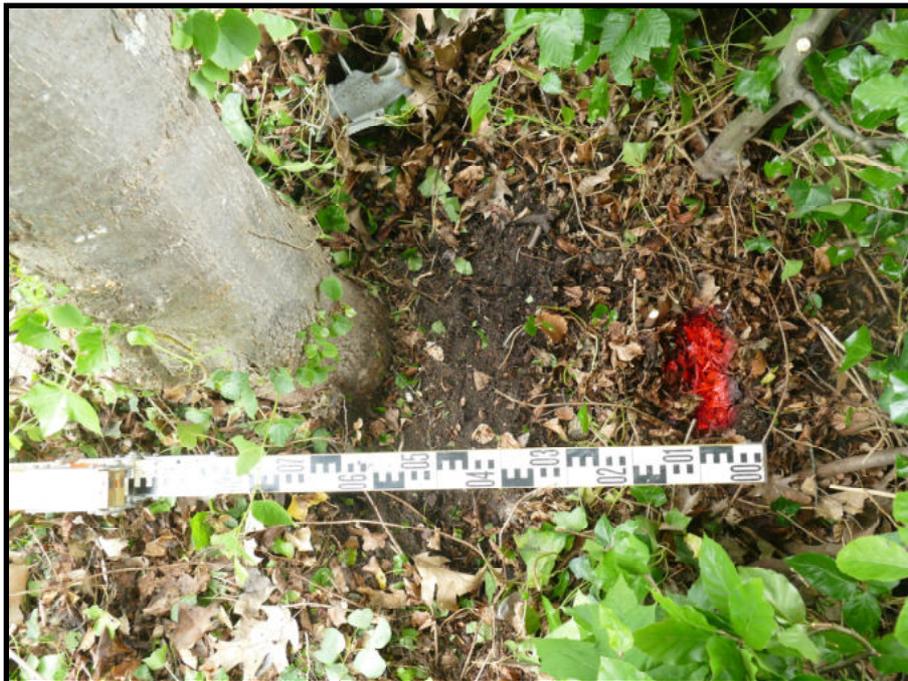
Baum-Nr. 782634, Planungs-Nr.: 5 Winterlinde, Jungbaum:

Die rote Markierung zeigt den geplanten Abstand der Rückenstütze zum Stammfuß der Linde. Es muss jedoch noch ca. 20 cm weiterer Arbeitsraum eingerechnet werden. Somit ergibt sich ein Abstand zum Stammfuß von 40 cm.

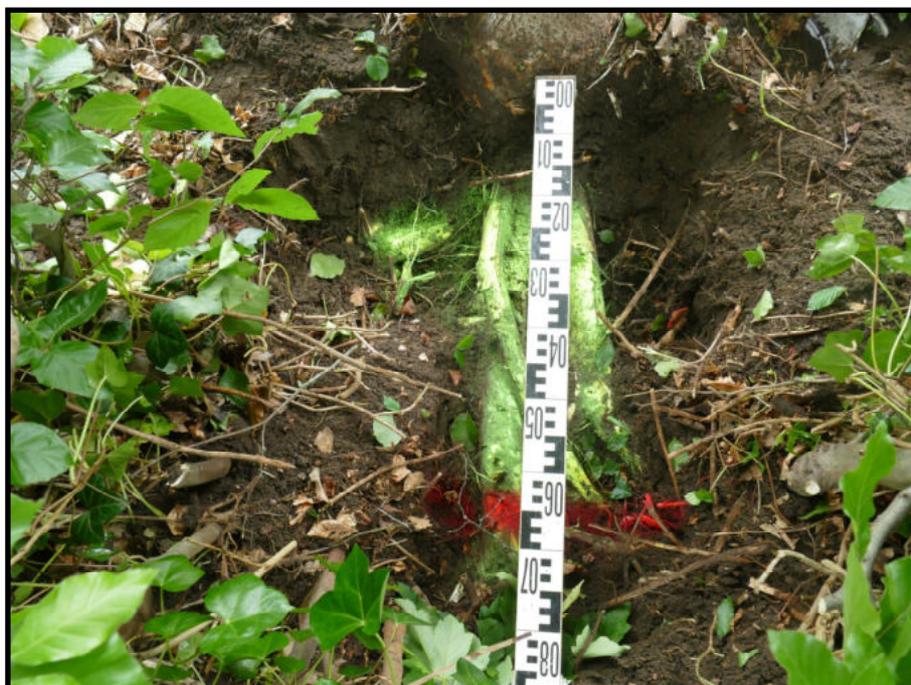
Bei den freigelegten Wurzeln in einer Tiefe von 20 cm handelt es sich um Versorgungswurzeln. Das Durchtrennen der Wurzeln würde eine Unterversorgung der Krone zur Folge haben. Die Maßnahme ist nicht umsetzbar.

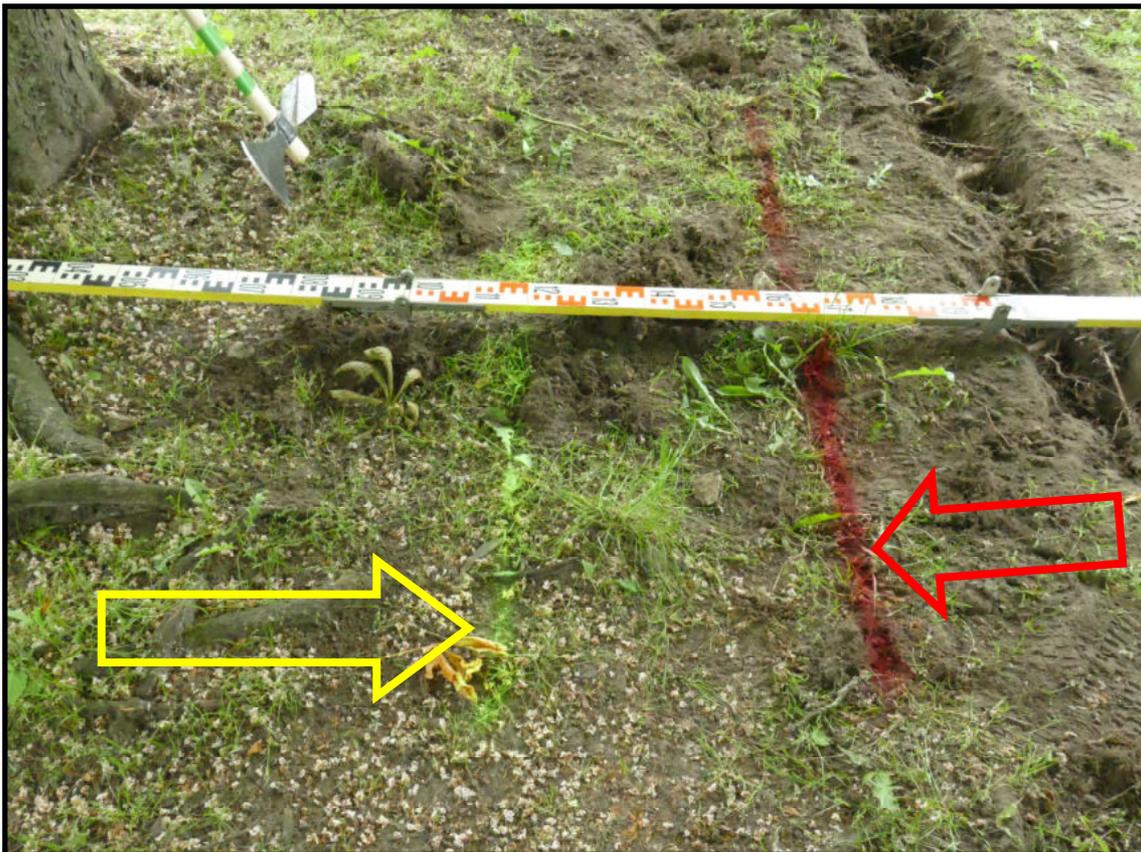
Rosskastanie (ohne Baum-Nr.) Planungs-Nr.: 6

Der rot markierte Bereich stellt die Vorderkante des Bordsteins dar, die gelbe Markierung den benötigten Arbeitsbereich.

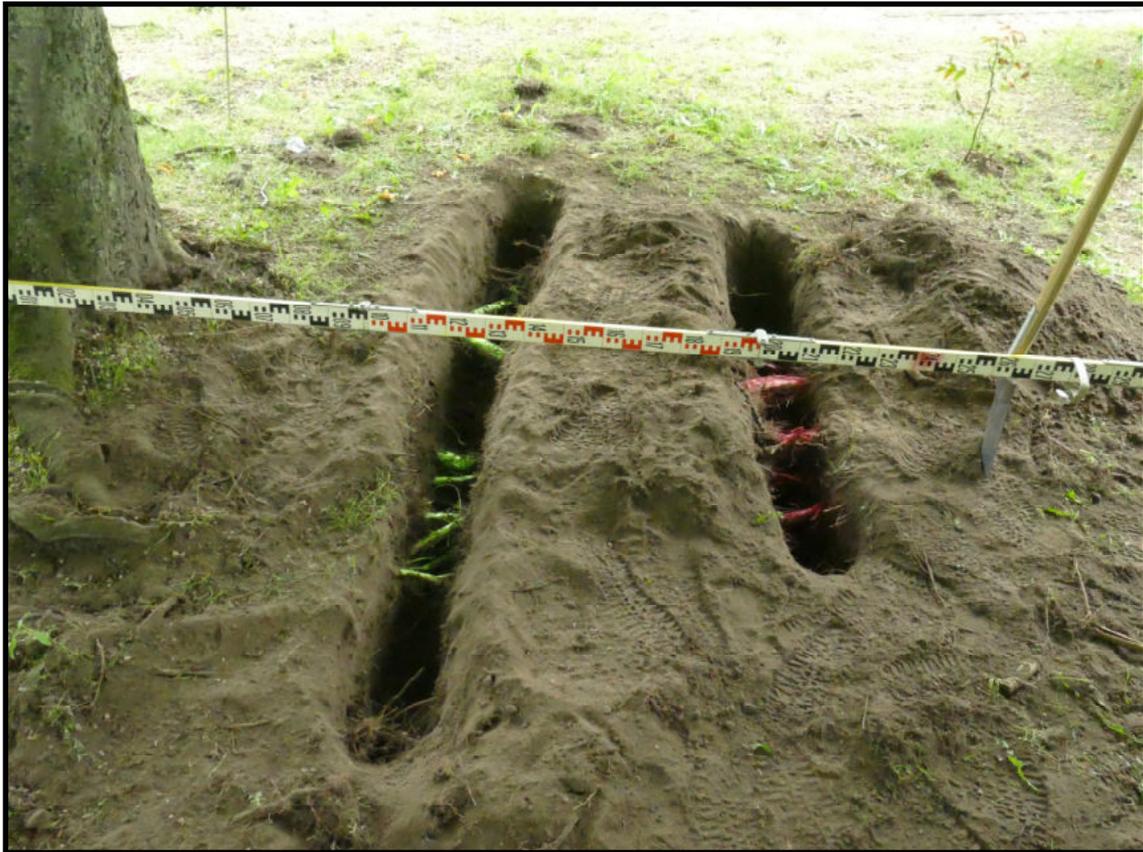
Nach dem Freilegen der Wurzeln ergibt sich folgendes Bild:

Die gelb markierten Wurzeln gehören zur Rosskastanie, rot markierte Wurzeln zu den Nachbarbäumen.

Diese oberflächennahen Wurzeln können durchtrennt werden. Der tieferliegende Wurzelhorizont ist mit Wurzelgitter zu überbauen. Hinter der Rückenstütze ist bis auf den tieferliegenden Wurzeln Reifekompost einzubauen um eine Wurzelneubildung anzuregen.

Die oberflächennahen Wurzeln sind durch Absaugen freizulegen, fachgerecht zu durchtrennen und zu versorgen. Auf dem tieferliegenden Wurzelhorizont sind Wurzelgitter zu verbauen. Zwischen Betonrückenstütze und den Haltewurzeln ist bis auf den tieferliegenden Wurzeln Reifekompost zur Anregung der Wurzelneubildung einzubauen. Ebenfalls sollte eine Wurzeleitbahn hinter der Rückenstütze eingebaut werden, um Wurzeleinwuchs in die Stellflächen zu verhindern. Auf der Westseite sollte ebenfalls das letzte Drittel der Stellflächen mit Rasengittersteine oder Drainpflaster mit dauerhaft aufgeweiteten Zwangsfugen belegt werden.

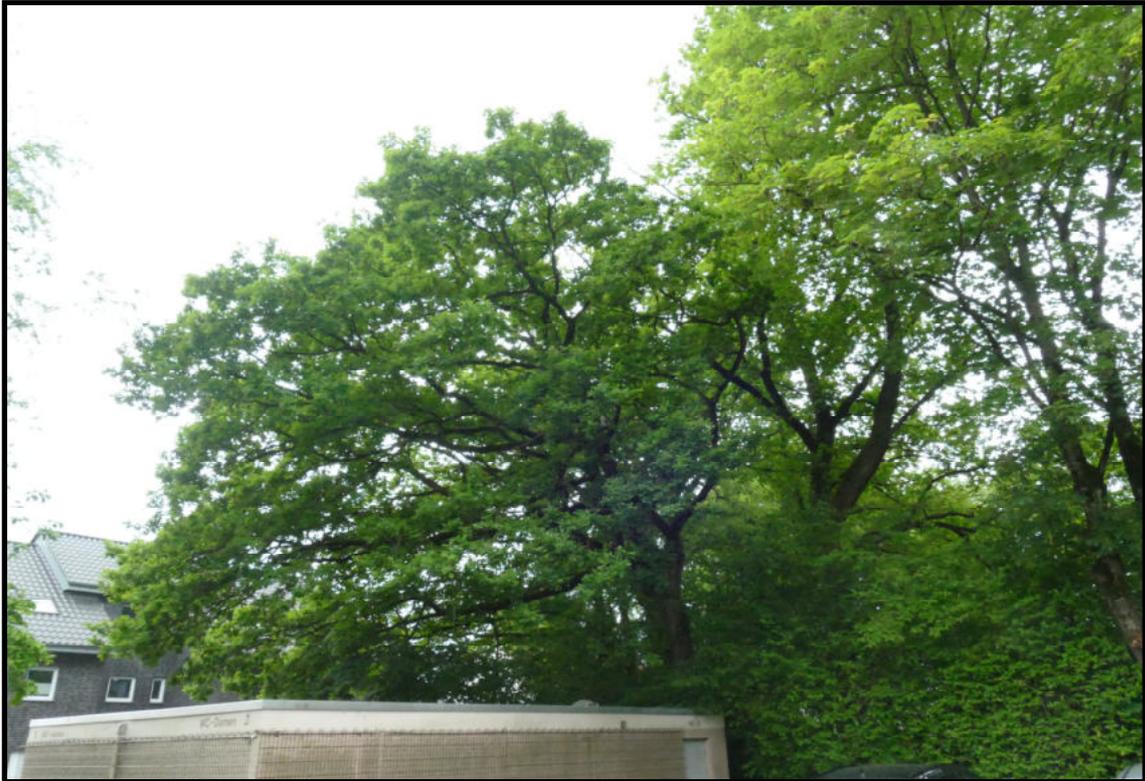
Stieleichen, Planungs-Nrn.: 7 und 8

Die Krone dieser unterständigen Stieleiche konnte sich durch die zurückstehenden Bäume nur einseitig ausbilden. (Ansicht vom Parkplatz)

Bedingt durch den nahen Stand der Bäume zueinander konnte sich die Baumkrone der unterständigen Stieleiche nur einseitig zum Parkplatz entwickeln.

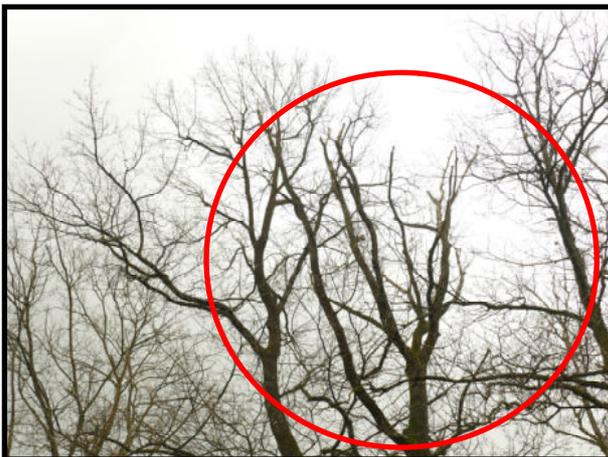
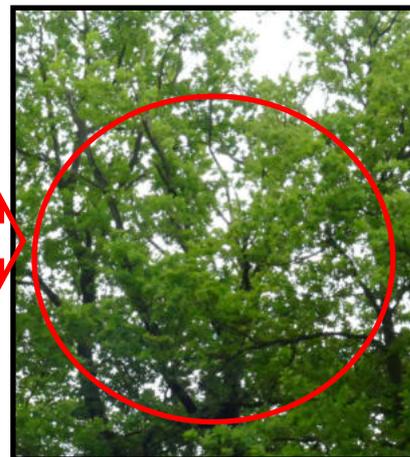
Die Krone der Stieleiche (Planungs-Nr. 8) zeigt sich im unbelaubten Zustand stark geschädigt. Bei näherer Betrachtung im belaubten Zustand zeigt sich ein zweigeteiltes Kronenbild: Es sind einige Wiederaustriebe an dem geschädigten Kronenteil erkennbar, die jedoch eine verkürzte Lebensdauer haben. Der zweite Kronenteil zeigt sich vital. Die geringe Lebensdauer der Wiederaustriebe sollte zum Aufbau einer tieferansetzenden Sekundärkrone genutzt werden.

Die Stieleiche mit dem geschädigten, zweigeteilten Kronenbild zeigt bei genauerer Betrachtung im be-
laubten Zustand Wiederaustriebe. Diese besitzen jedoch nur eine geringe Lebensdauer.

Diese verbleibende Zeit sollte zum Aufbau einer tiefer ansetzenden Sekundärkrone genutzt werden.

Der vitale Kronenteil ist um 2 bis 3 m einzukürzen.

Das Totholz ist aus Gründen der Verkehrssicherheit zu entfernen.

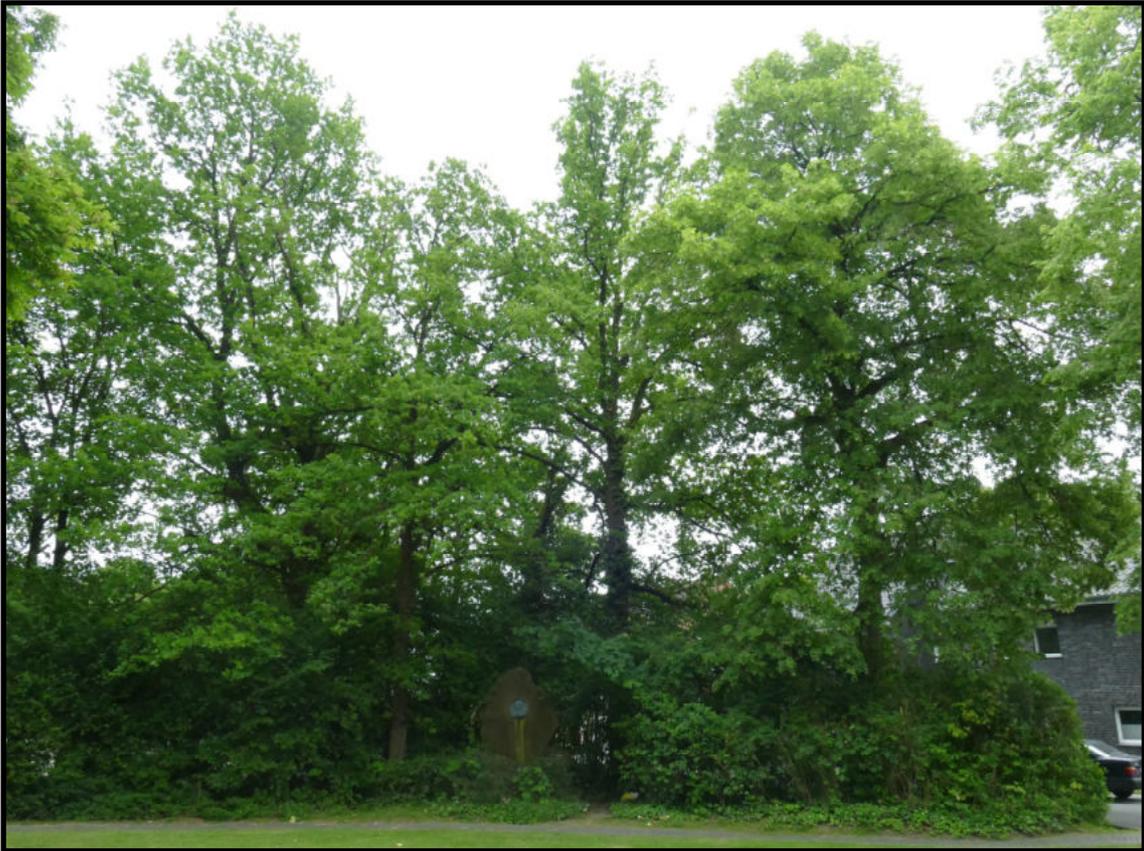
Dieses Foto zeigt den Baumbestand in östlicher Richtung auf den Kaiser-Wilhelm-Stein. Aus gestalterischer Sicht sollte der Baumbestand erhalten werden.

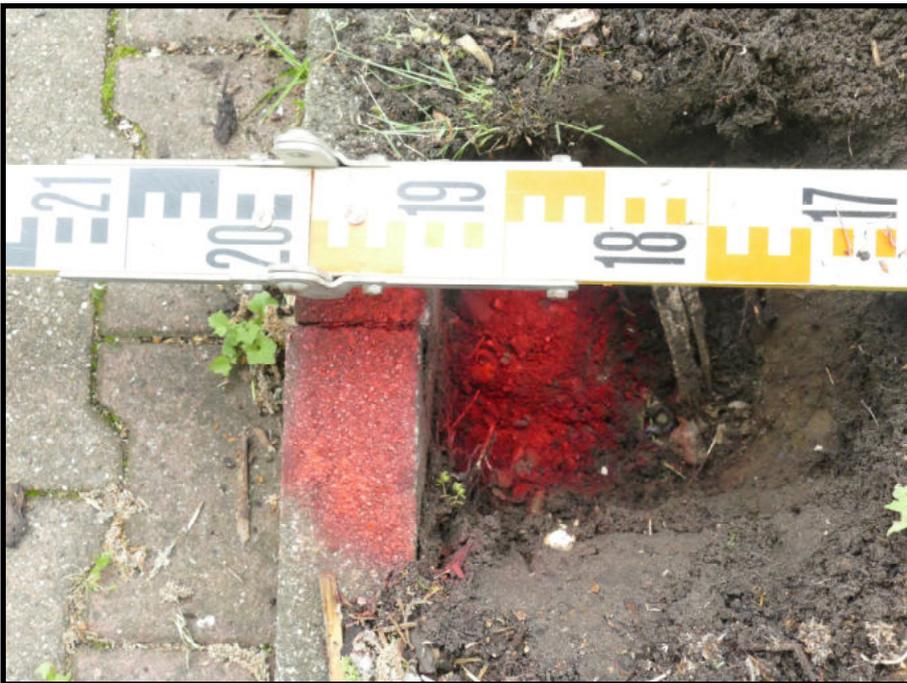
Winterlinde, Baum-Nr.: 784076, Planungs-Nr.: 9

Der Abstand von der Vorderkante des Bordsteins bis zum Stammfuß der Linde beträgt ca. 2,0 m.

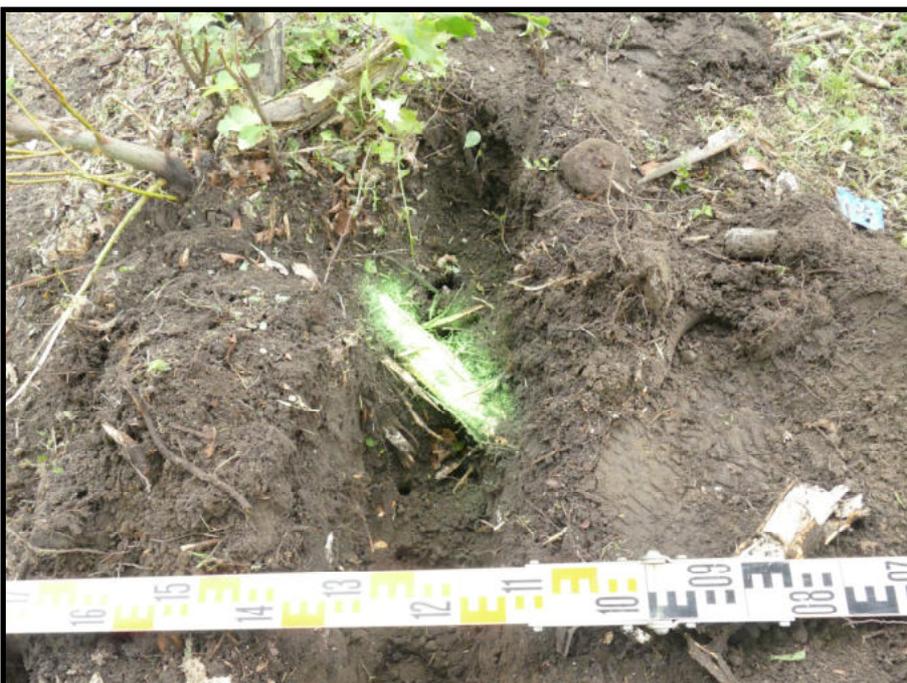
Bei einer Wurzelsuchgrabung im Bereich der geplanten Bordsteinverlegung wurde eine Starkwurzel gefunden. Diese kann entnommen werden. Tieferliegende Wurzeln können mit Wurzelschutzgitter überbaut werden.

Bei der Linde mit der Baum-Nr.: 784076 (Planungs-Nr. 9) wurde eine Starkwurzel im Oberboden gefunden. Diese kann durchtrennt werden.

Der tieferliegende Wurzelkörper beider Bäume sind mit Wurzelgitter zu überbauen.

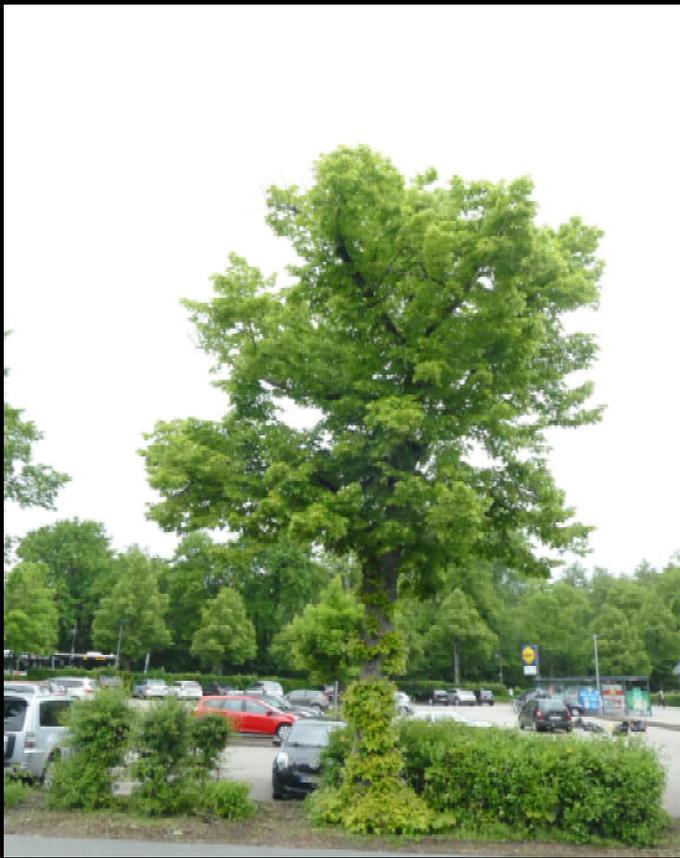
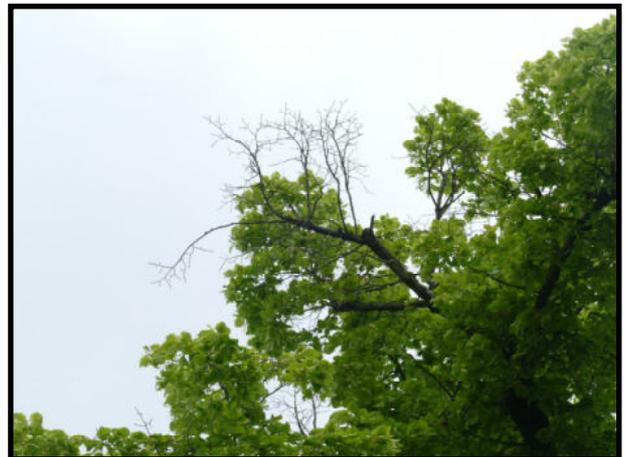
Winterlinde, Baum-Nr.: 634973, Planungs-Nr.: 11

Die Krone dieser vitalschwachen Linde wurde in der jüngeren Vergangenheit stark zurückgeschnitten.

Im Kronenkern und auch im Kronenmantel sind abgestorbene Grobäste erkennbar.

Die Linde wird in den nächsten Jahren weiter an Vitalität verlieren. Über das Absterben der Linde entscheiden sekundäre Faktoren (Pilzbesiedlung, Trockenheit etc.).

Die Reststandzeit wird mit 5 bis 7 Jahre angenommen.

Der Unterzeichner empfiehlt die Baumentnahme und eine Nachpflanzung von Linden in einer entsprechenden Größe.

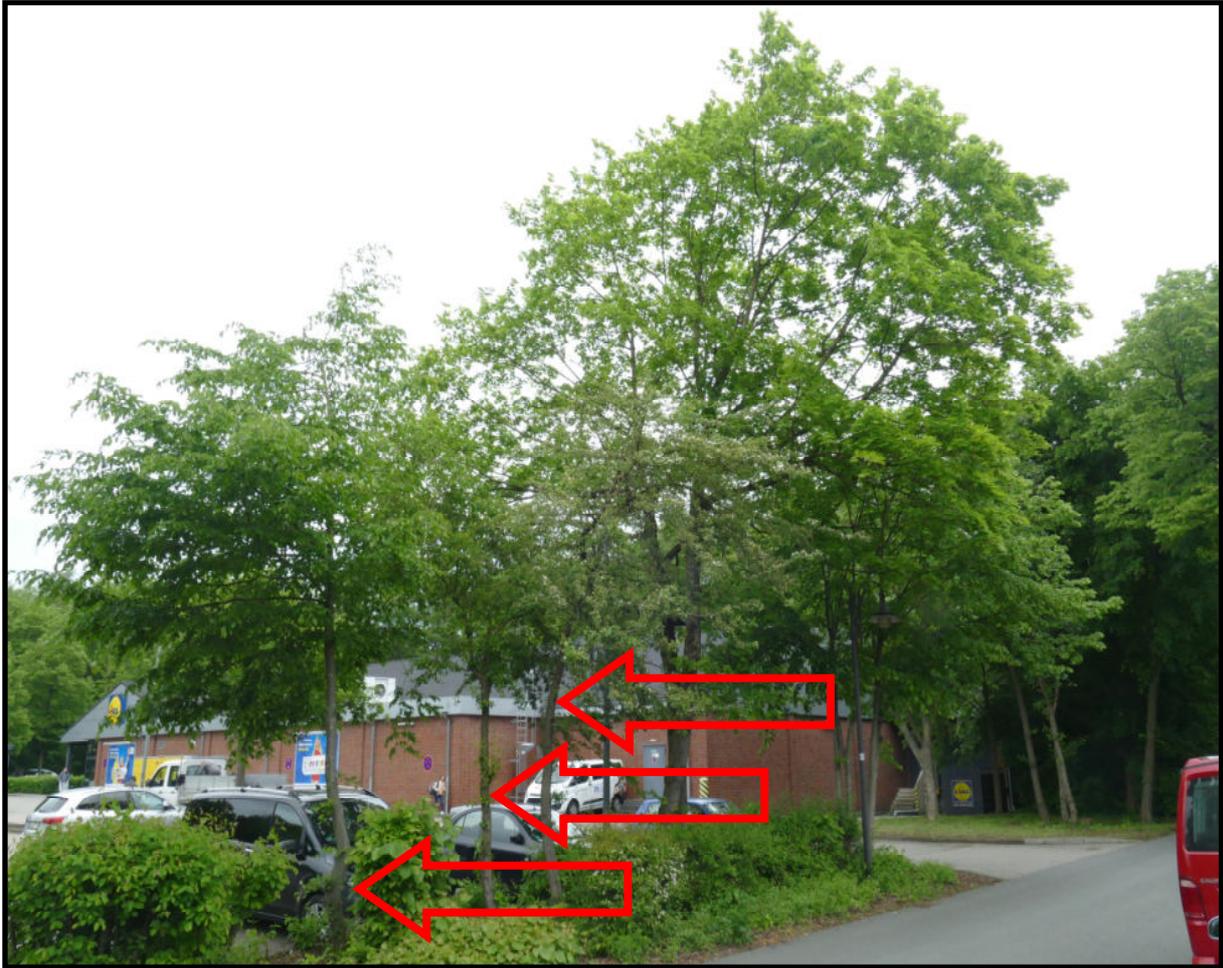
Jungbäume, Planungs-Nr.: 12 und 13

Die drei jungen Bäume mit der Planungs-Nr.: 12 (zwei Bäume) und 13 sind nicht erhaltenswert und zu entnehmen.

Die drei Jungbäume mit den Planungsnummern 12 und 13 sind nicht erhaltenswürdig und zu entnehmen. Diese sind durch eine Neupflanzung zu ersetzen.

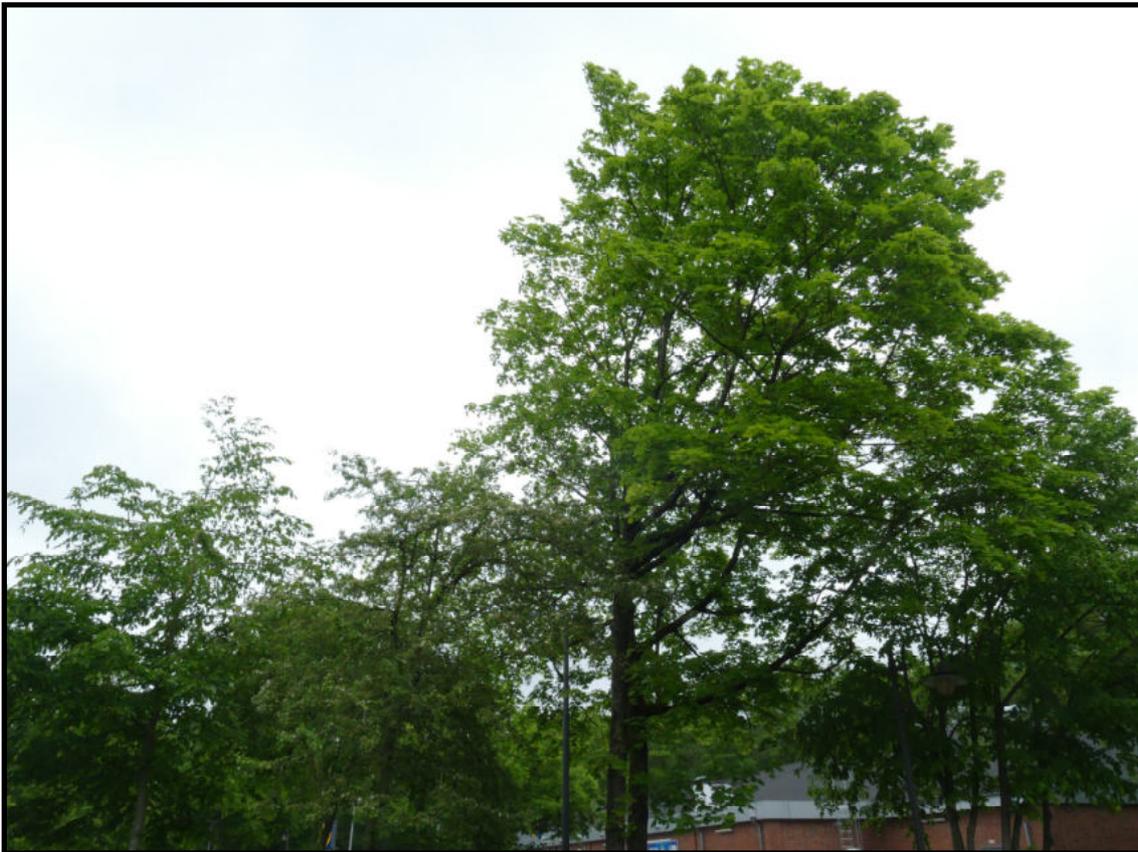
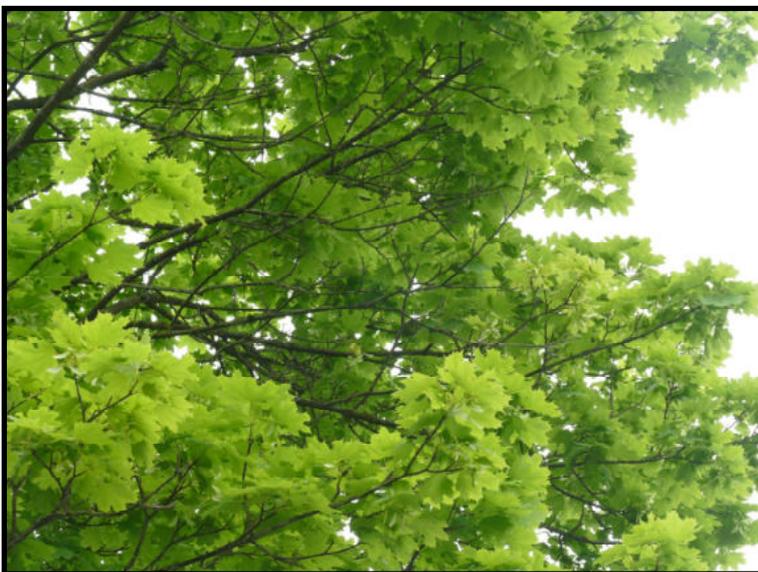
Die Krone von diesem Spitzahorn konnte sich aufgrund einer nahestehenden und mittlerweile gefällten Linde (Planungs-Nr.: 14) nur einseitig entwickeln. Zum Zeitpunkt der Fotodokumentation zeigte das Laub eine Vergilbung (Chlorose). Im Kronenmantel stirbt die Feinverzweigung ab. Die Krone verlichtet zunehmend.

Der Baum wird in den nächsten Jahren weiter an Vitalität verlieren.

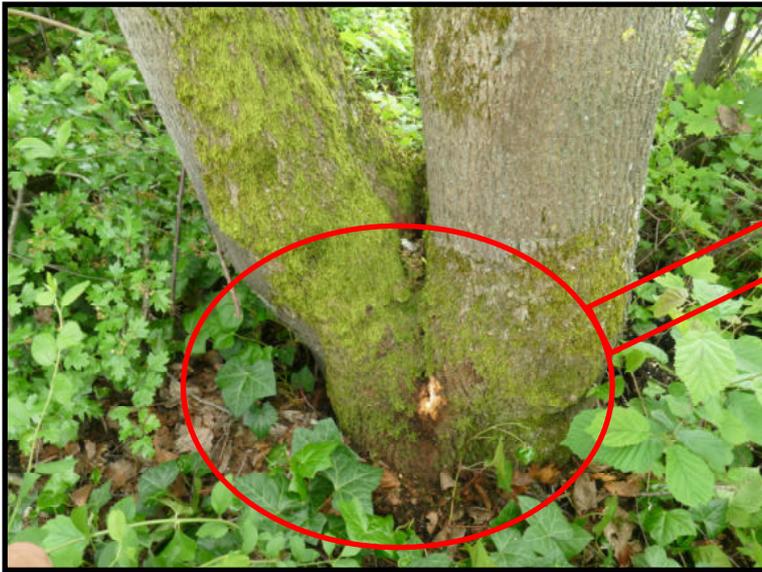
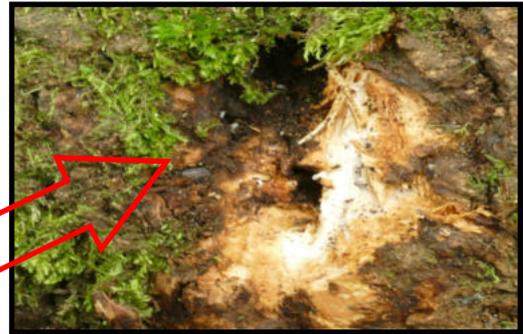
Der Tiefzwiesel zeigt eingewachsene Rinde und ist nicht komplett verwachsen.

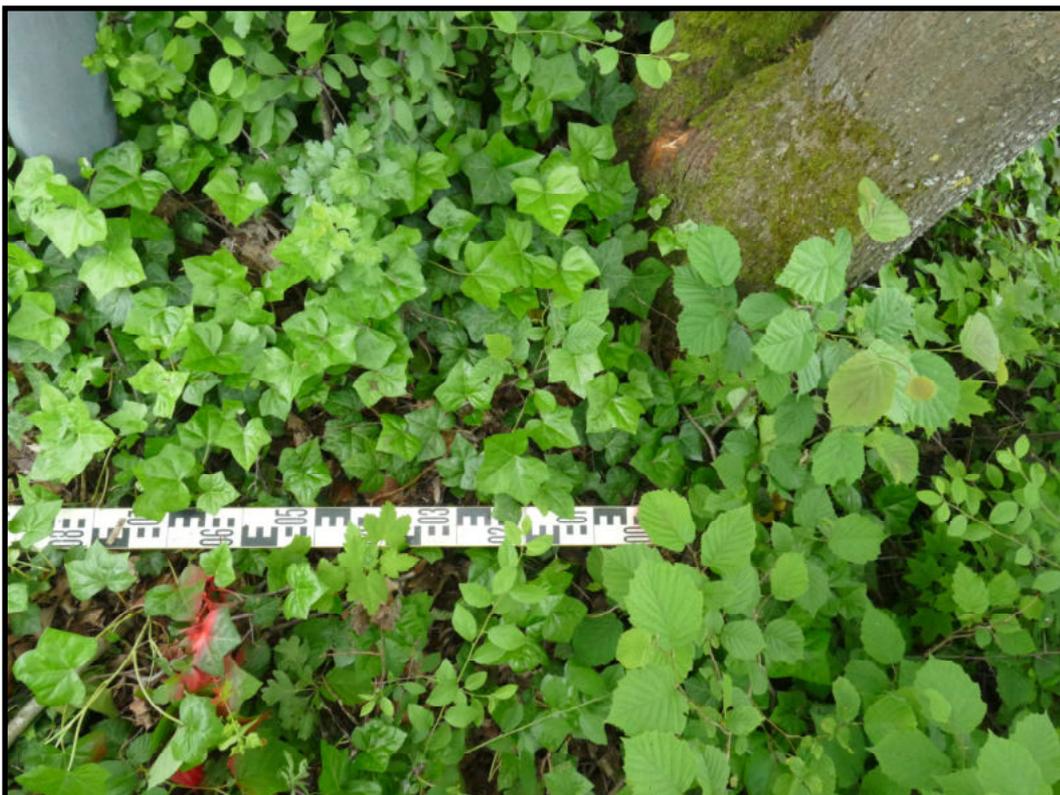
Die geplante Baumaßnahme reicht bis auf 60 cm an den Stammfuß heran. Bei der Wurzelsondierung mit dem Sondierstab in diesem Bereich wurden Starkwurzeln festgestellt, die nicht überbaut oder entfernt werden können.

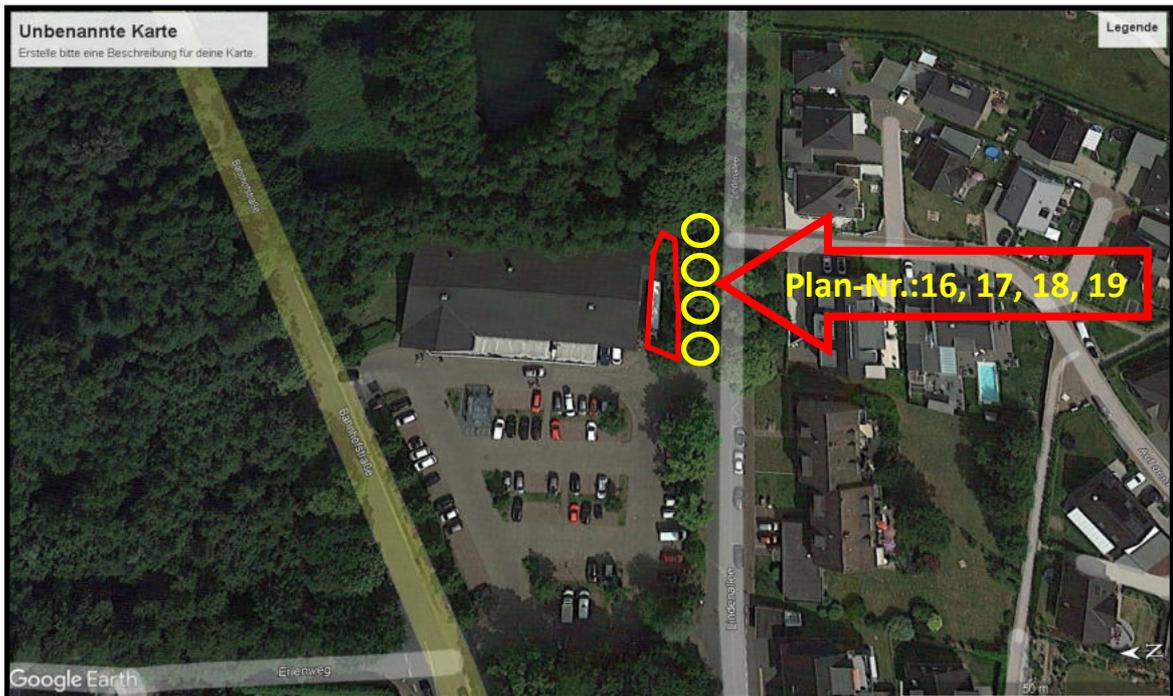
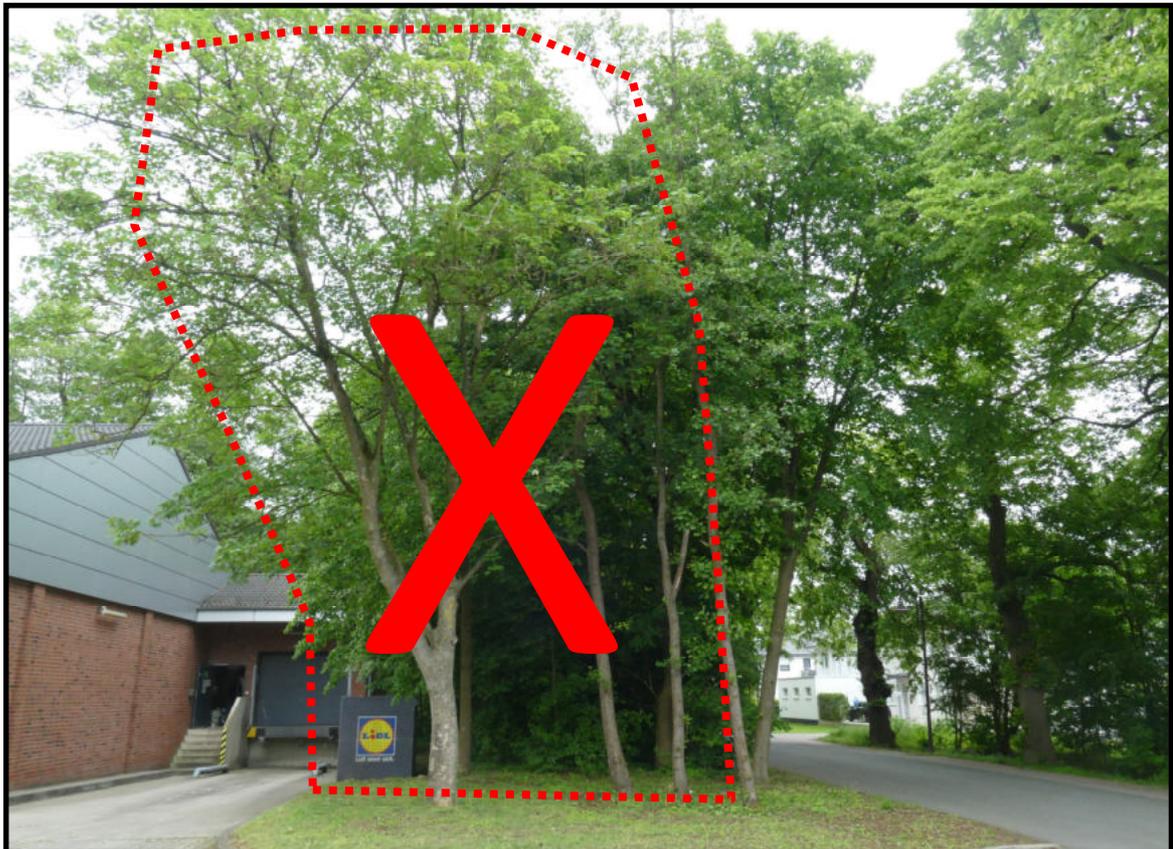
Linden und Feldahorn mit den Planungs-Nrn.: 16, 17, 18 und 19

Nach den Ergebnissen der Wurzelsondierung an den vier zu erhaltenen Bäumen entlang der Lindenallee (gelb markiert) kann die Baumaßnahme wie geplant umgesetzt werden. Hier sind keine technischen Wurzelschutzmaßnahmen erforderlich.

Zur Realisierung der Maßnahme müssen jedoch Bäume auf dem Baugrundstück entnommen werden. Dieser Bestand wurde mit einem roten X gekennzeichnet. (siehe Seite 21)

Durch diese Baumentnahmen werden die Kronen der zu erhaltenden Bäume an der Lindenallee freigestellt. Dadurch ändert und erhöht sich für diese Bäume die abzutragende Windlast. Bedingt durch den bisher engen Stand der Bäume konnten diese ihre Kronen teilw. nur einseitig ausgebildet.

Um die Stand- und Bruchsicherheit zu gewährleisten, muss bei diesen Bäumen die Kronenhöhe um mind. 3,0 m eingekürzt werden. Die Kronenauslage ist der Kronenhöhe anzupassen.

Entlang der neuen Gebäudeaußenkante ist eine Mischung von Reifekompost mit Ziegelsplitt einzubauen. Diesen Bereich können die Bäume dann als Einwurzelungsmöglichkeit nutzen.

Es sollte den Bäumen Oberflächenwasser geordnet zugeführt werden. Um Staunässe zu verhindern, ist ein Überlauf einzubauen.

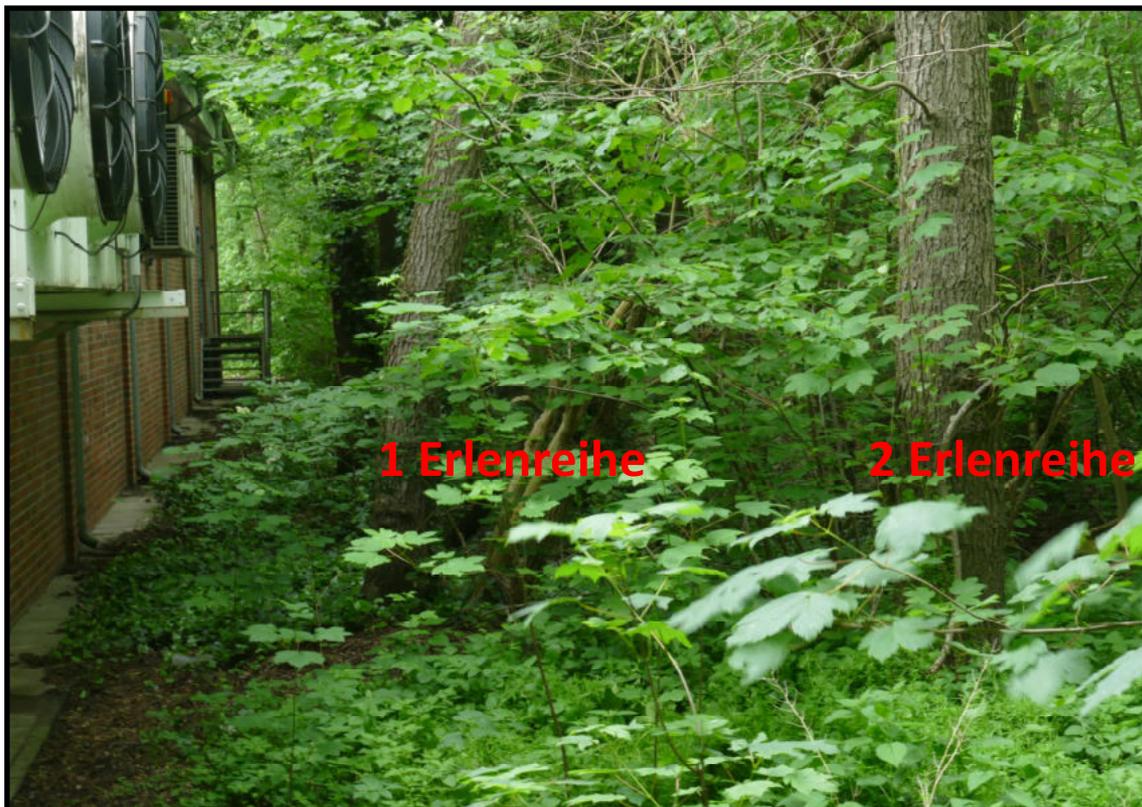
Bezüglich der Grenzbebauung ist die erste Erlenreihe entlang des Gebäudes zu entnehmen.

Bei der zweiten Erlenreihe ist der Einbau eines Wurzelschutzvorhangs aufgrund des geringen Abstandes zur ersten Erlenreihe nicht möglich. Die Wurzelverluste wären bei der Rodung der ersten Erlenreihe für den Erhalt der zweiten Baumreihe zu groß.

Die zweite Erlenreihe ist zu entnehmen.

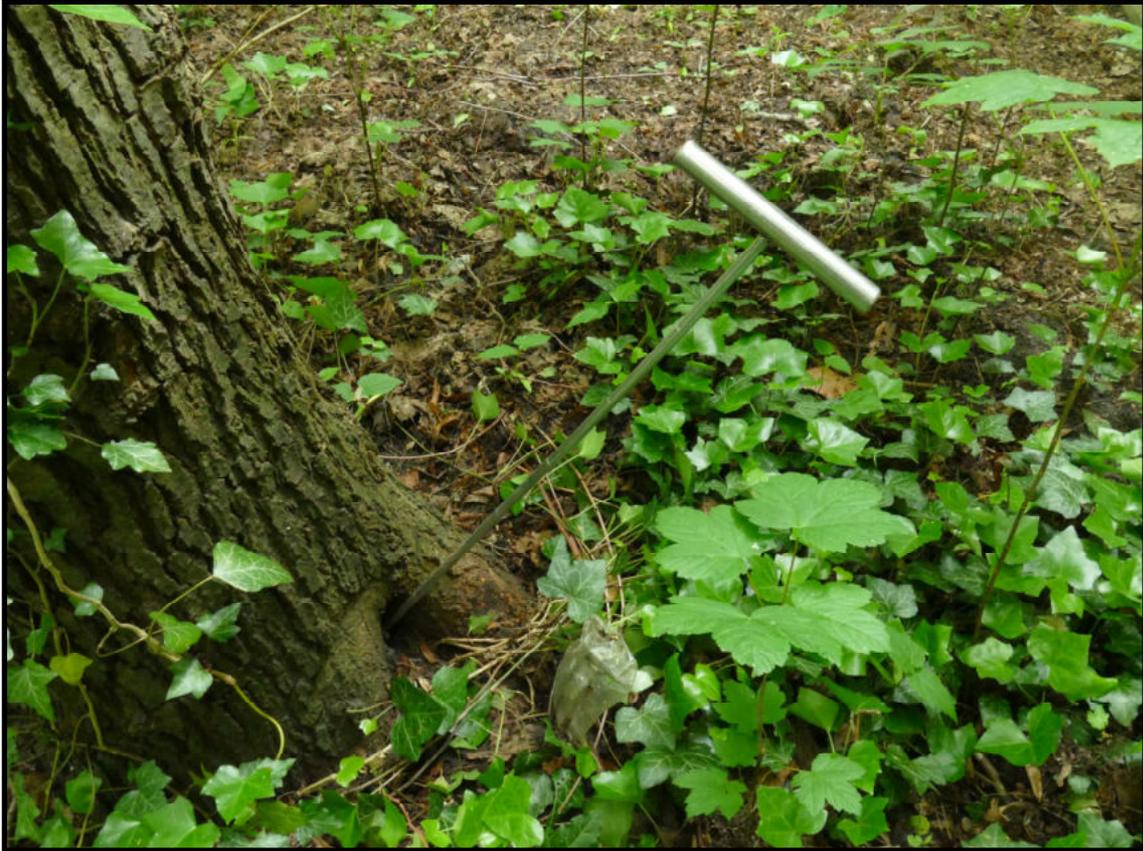
Zwischen den Wurzelanläufen dieser Erle konnte der Sondierstab ohne Mühe in den morschen Wurzelstock gedrückt werden.

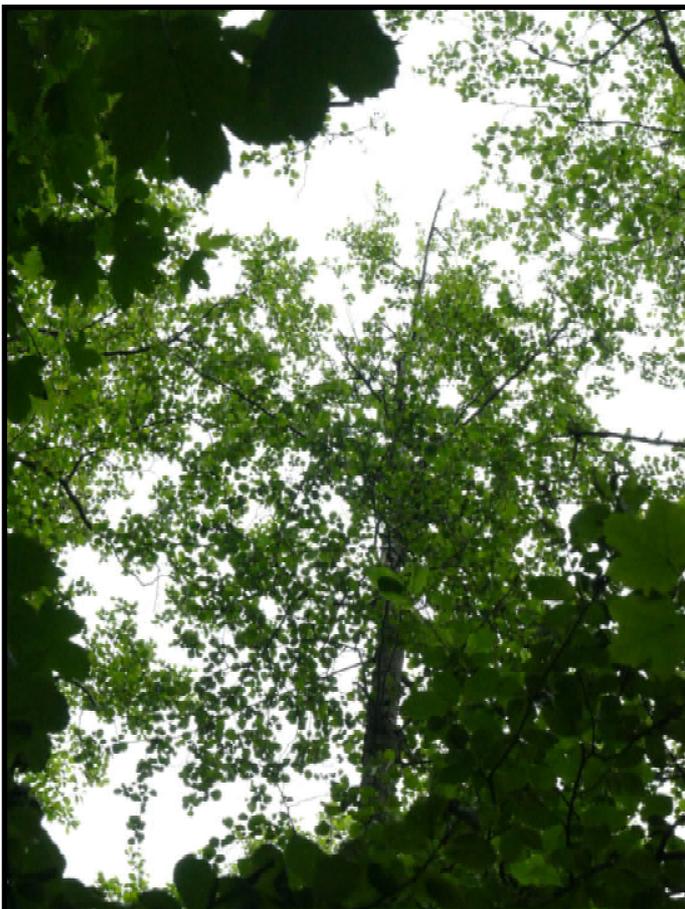
Bei einigen Erlen trocknet die Oberkrone ein.
Diese Bäume werden in den nächsten Jahren weiter eintrocknen.
