Meyerrose Baumsachverständigenbüro

Dendrologische Baubegleitung

Ergebnis der dendrologischen Baubegleitung (Wurzelsondierung)

Neubau Lidl-Markt in Bad Rothenfelde

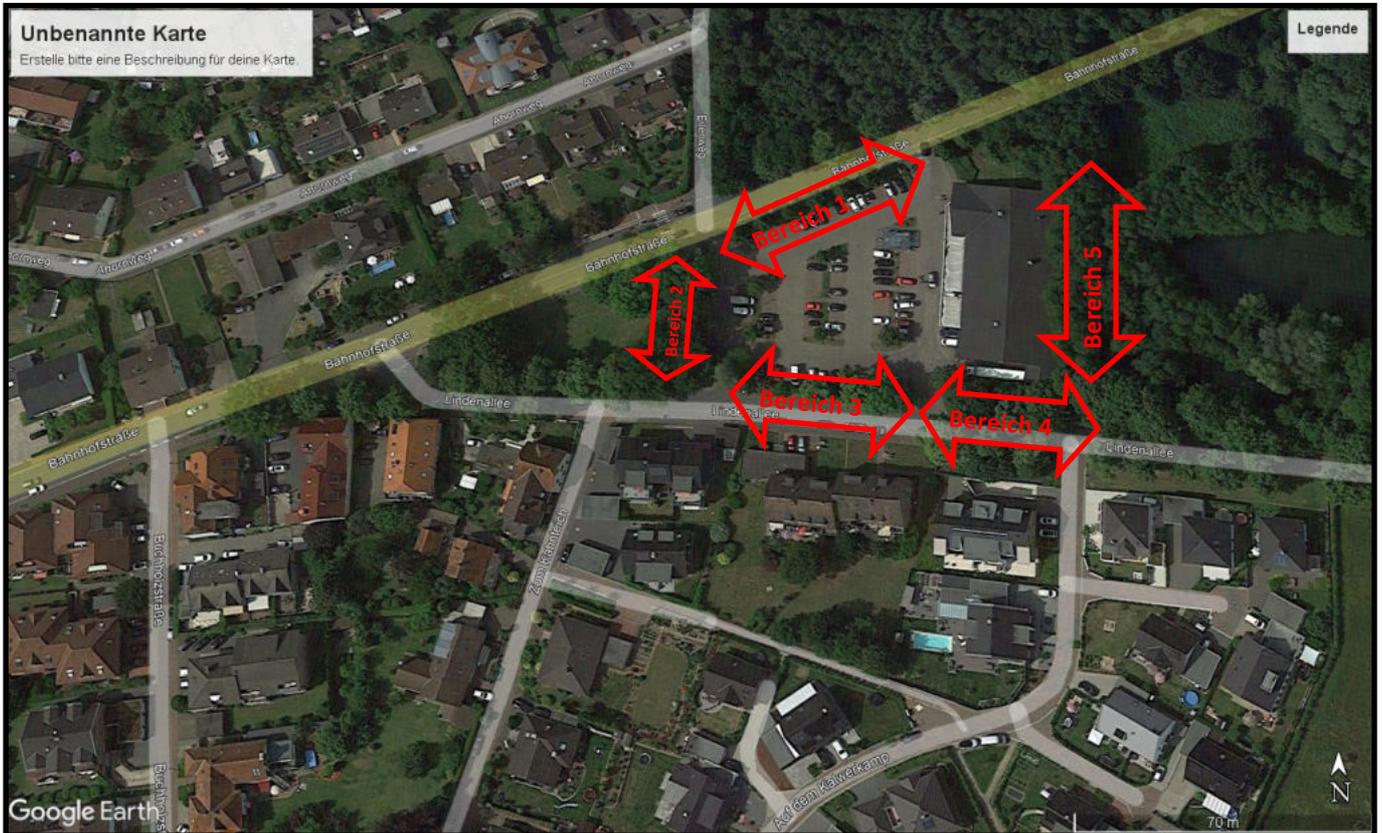
Planbereiche I bis V:

Bereich I: Bahnhofstraße

Bereich II: Westseite

Bereich III: Lindenallee

Bereich IV: Lindenallee Gebäude

Bereich V: Ostseite Gebäude

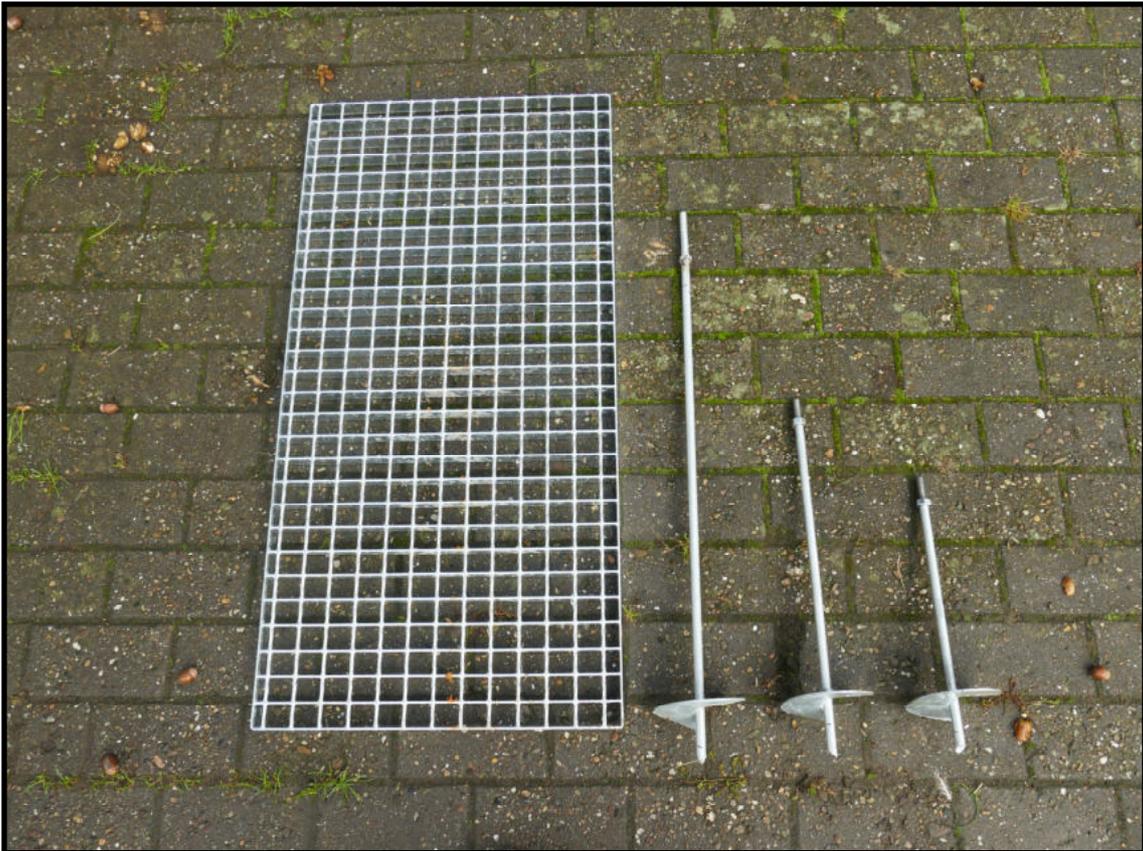
Hinweise zum Wurzelgittereinbau:

Bei dem Wurzelgitter handelt es sich um Industrieroste, die mit Erdanker auf den Wurzelkörper verschraubt werden.

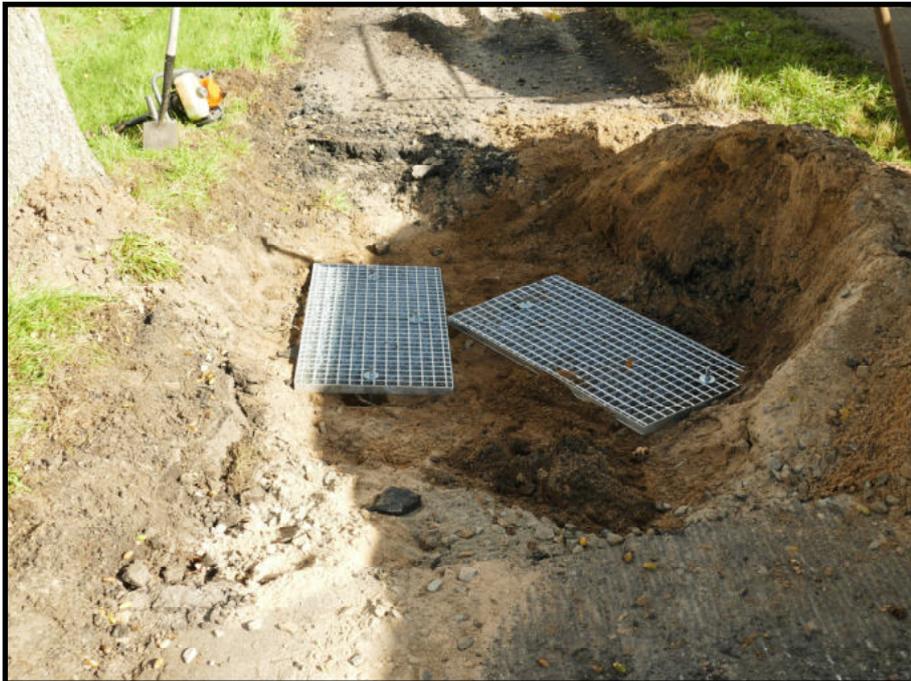
Je nach Wurzelverlauf können die Gitter angepasst eingebaut werden. Hier wurden die Wurzeln von Eichen bei einer Radwegsanierung überbaut.

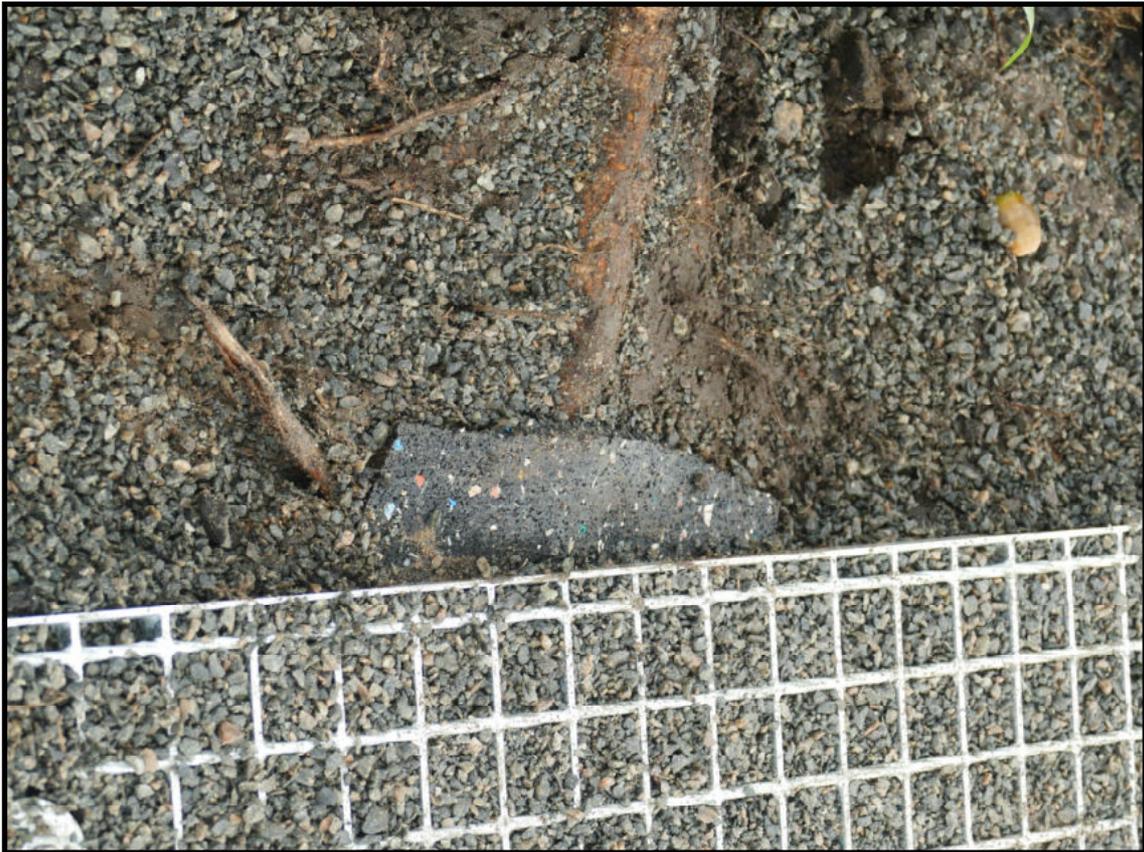
Eine Bautenschutzmatte schützt die Wurzel beim Aufpressen vor Verletzungen.

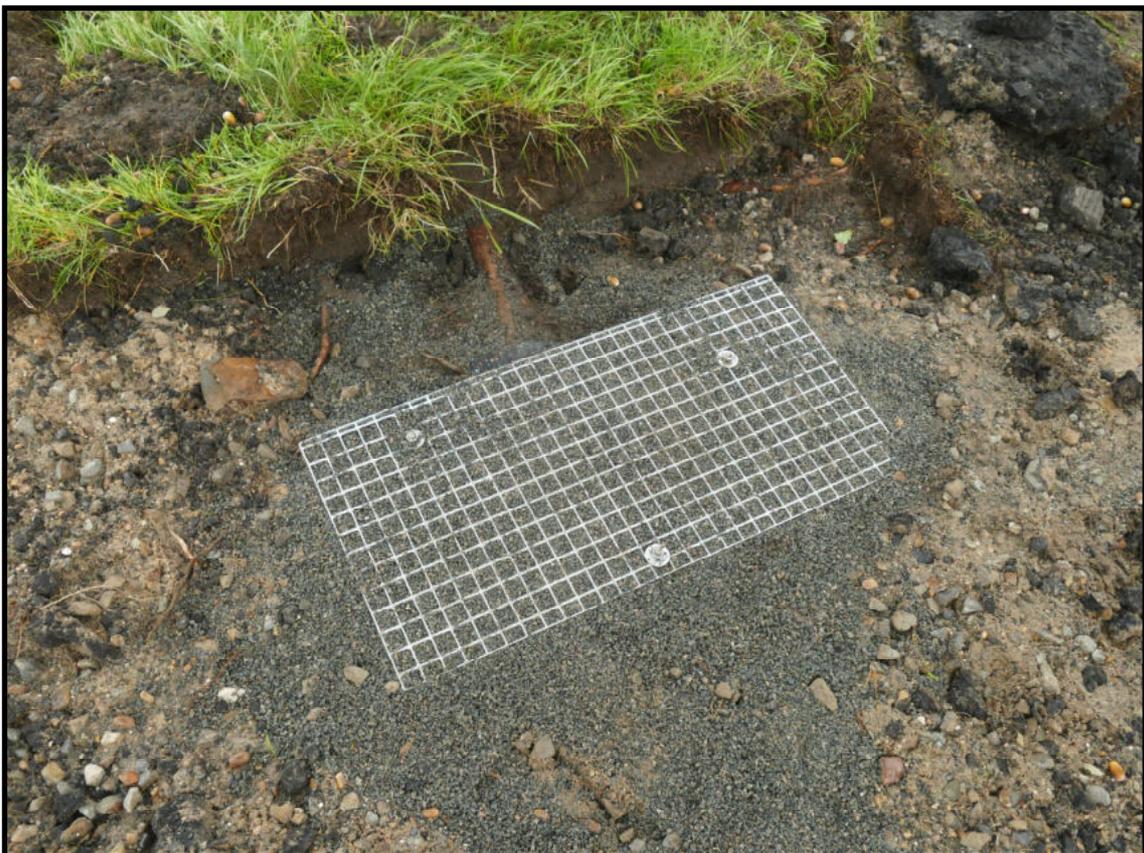
Abschließend wird das Gitter mit Splitt verfüllt und kann überbaut werden.
